# 報 告 書

件 名：アスベスト定性試験  
調査場所：埼玉県入間郡三芳町上富196-2

# アスベスト分析結果報告書

(JIS A 1481-1による定性分析)

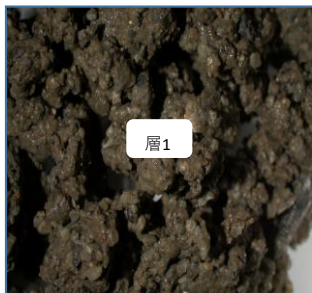
外観・断面写真

試料名 RC40～0,再生砂,RC40～20,RM40～0 判定 含有なし

| 前処理 | <input type="checkbox"/> なし <input checked="" type="checkbox"/> 灰化 <input type="checkbox"/> 酸処理 <input type="checkbox"/> 沈降・浮遊 <input type="checkbox"/> その他(加熱) | | | | | | | | |
|---|---|---|---|---|---|---|---|---|---|
| 層1 | 母材<br>茶色 | 層比率 | クソタイル | アモサイト | クロシタイル | トモライト | アクチノライト | アンソフィライト | 判定 |
| | | 100% | - | - | - | - | - | - | 含有なし |
